# RECINTO FISCALIZADO API MAZATLAN

<b>ADMINISTRACION DEL SISTEMA PORTUARIO NACIONAL MAZATLAN S.A. DE C.V.</b>	
<b>REPARACION DE RELLENO EN TABLAESTACA DE MUELLE ENTIPO DEL RECIPIENTE FISCALIZADO</b>	<b>INDICADOS</b>
<b>FECHA:</b> JULIO 2022	<b>PLANO:</b> 010NMAZ245-2022

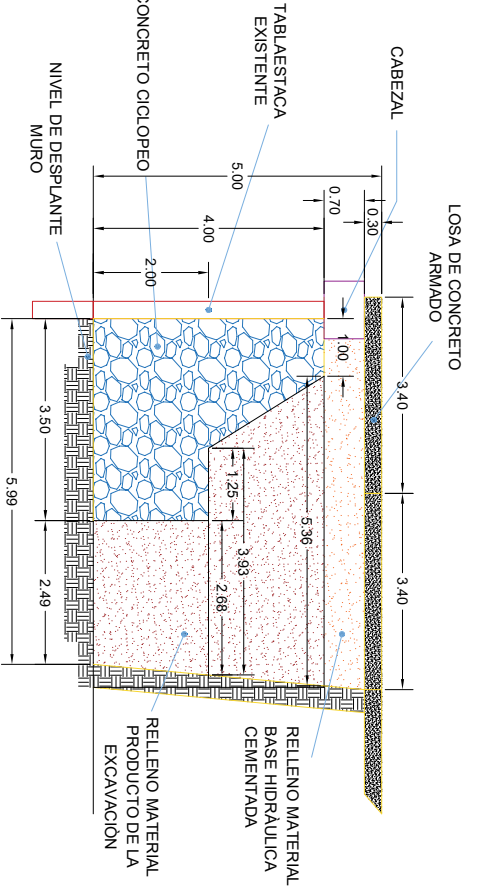
# DETALLE RELLENO EN TABLAESTACA

LOSA DE CONCRETO ARMADO

DETALLE DEL ARMADO DE LAS LOSAS DE CONCRETO

LOASAS DE CONCRETO EN PLANTA

DETALLE DEL CORTE DE LOSAS

DETALLE DE PAVIMENTO NUEVO
